**N° d'examen : 2959**

**Végétal :** *Populus nigra var. italica*

**Site :** le rucher

## COMPTE RENDU D'EXPERTISE

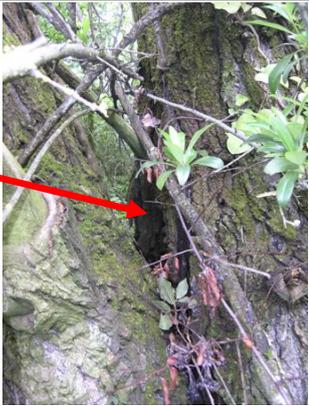
Numéro	État sanitaire	État mécanique	Illustration	Recommandations
1	<b>Vigueur moyenne à faible :</b> houppier moyennement fourni, croissance annuelle et ramification limitées. Présence de bois mort : rameaux et branches	Risque de chute de branches Fourche à écorce incluse

Abattage
	<b>Évolution sanitaire défavorable</b>	<b>Évolution mécanique défavorable</b>		
2	<b>Vigueur moyenne :</b> houppier moyennement fourni, croissance annuelle et ramification moyennes. Présence de bois mort : rameaux	Fourche à écorce incluse Cavité ouverte sur tronc

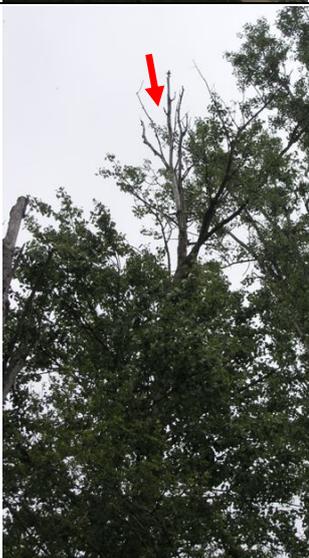
Abattage
	<b>Évolution sanitaire stable</b>	<b>Évolution mécanique défavorable</b>		
3	<b>Dépérissement moyennement avancé :</b> feuillaison moyenne ramification limitée, dessèchement de branches et présence de bois mort (branches et rameaux)	Risque de chute de branches

Abattage
	<b>Évolution sanitaire défavorable</b>	<b>Évolution mécanique stable</b>

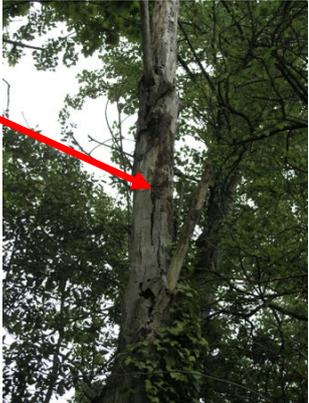
Numéro	État sanitaire	État mécanique	Illustration	Recommandations
4	<b>Arbre mort</b>  <b>Évolution sanitaire défavorable</b>	Risque de chute de branches et de chablis Fissuration du tronc Dangerosité élevé  <b>Évolution mécanique défavorable</b>

Abattage urgent
5	<b>Dépérissement avancé :</b> houppier restreint, feuillaison faible, ramification limitée, dessèchement de branches et présence de bois mort (branches et rameaux)  <b>Évolution sanitaire défavorable</b>	Risque de chute de branches  <b>Évolution mécanique défavorable</b>

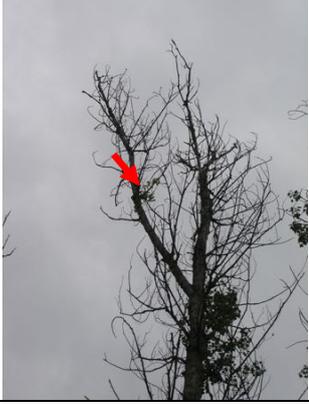
Abattage
6	<b>Dépérissement très avancé :</b> houppier restreint à des rejets sur tronc, dessèchement de branches et présence de bois mort (branches et rameaux)  <b>Évolution sanitaire défavorable</b>	Risque de chute de branches Fourche à écorce incluse  <b>Évolution mécanique défavorable</b>

Abattage
7	<b>Dépérissement avancé :</b> houppier restreint, feuillaison faible, ramification limitée, dessèchement de branches et présence de bois mort (branches et rameaux)  <b>Évolution sanitaire défavorable</b>	Risque de chute de branches  <b>Évolution mécanique défavorable</b>

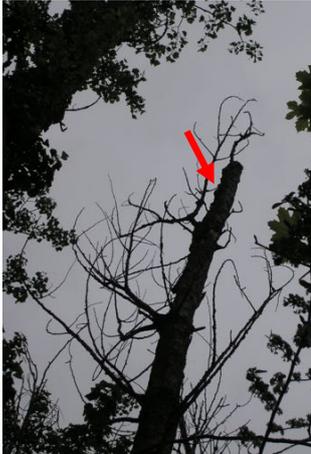
Numéro	État sanitaire	État mécanique	Illustration	Recommandations
8	<b>Arbre mort</b>  Évolution sanitaire défavorable	Risque de chute de branches et de chablis  Évolution mécanique défavorable

Abattage urgent
9	<b>Dépérissement moyennement avancé :</b> feuillaison moyenne ramification limitée, dessèchement de branches et présence de bois mort (branches et rameaux)  Évolution sanitaire défavorable	Risque de chute de branches  Évolution mécanique stable

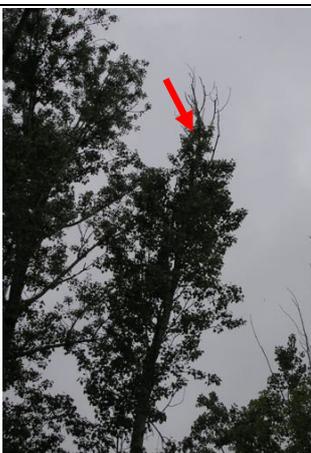
Abattage
11	<b>Dépérissement moyennement avancé :</b> feuillaison moyenne ramification limitée, dessèchement de branches et présence de bois mort (branches et rameaux)  Évolution sanitaire défavorable	Risque de chute de branches  Évolution mécanique stable

Abattage

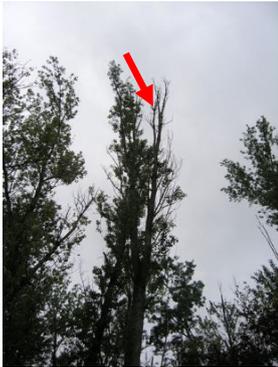
Abattage à moyen terme
14	<p><b>Dépérissement moyennement avancé :</b>  feuillaison moyenne ramification limitée, dessèchement de branches et présence de bois mort (branches et rameaux)  <b>Évolution sanitaire défavorable</b></p>	<p>Risque de chute de branches  Fourche à écorce incluse</p> <p><b>Évolution mécanique défavorable</b></p>

Abattage

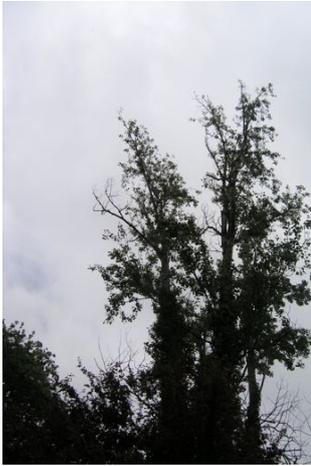
Numéro	État sanitaire	État mécanique	Illustration	Recommandations
17	<b>Vigueur moyenne à faible :</b> houppier moyennement fourni, croissance annuelle et ramification limitées. Présence de bois mort : rameaux et branches  <b>Évolution sanitaire défavorable</b>	Risque de chute de branches Fourche à écorce incluse  <b>Évolution mécanique défavorable</b>

Abattage
18	<b>Vigueur moyenne à faible :</b> houppier moyennement fourni, croissance annuelle et ramification limitées. Présence de bois mort : rameaux et branches  <b>Évolution sanitaire défavorable</b>	Risque de chute de branches  <b>Évolution mécanique stable</b>

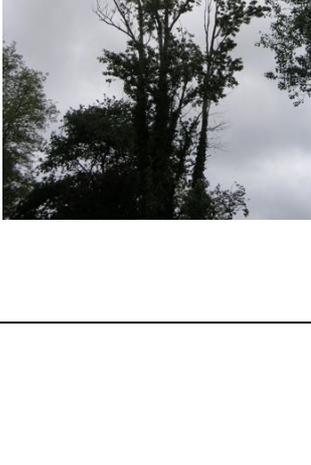
Abattage
19	<b>Vigueur moyenne à faible :</b> houppier moyennement fourni, croissance annuelle et ramification limitées. Présence de bois mort : rameaux et branches  <b>Évolution sanitaire défavorable</b>	Risque de chute de branches  <b>Évolution mécanique stable</b>

Abattage

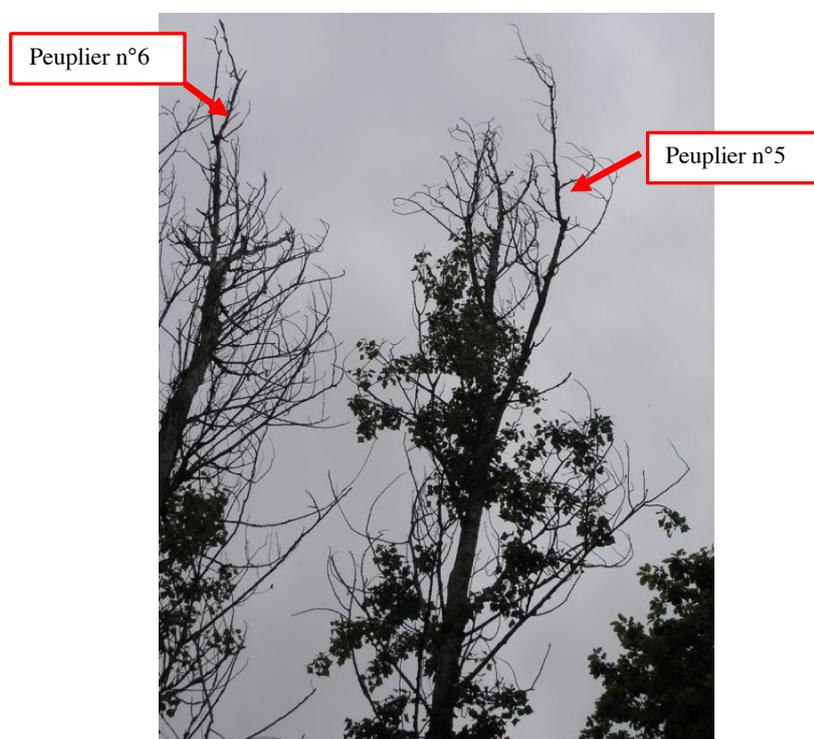
- Les peupliers n°4 et 8 sont morts.
- Les arbres n°3, 5, 6, 7, 9, 10, 11, 14, 15 et 16 mettent en évidence une feuillaison moins dense, des mortalités de branches souvent fortement dimensionnées, des dessèchements des parties terminales et l'apparition de rejets déjà anciens sur les branches. Cette symptomatologie est appelée « **descente de cime** » (photo n°1) et est révélatrice d'une **perturbation physiologique**. Leur dépérissement apparaît inéluctable.

**Photo n°1** : faciès de descente de cime des peupliers n°5 et 6

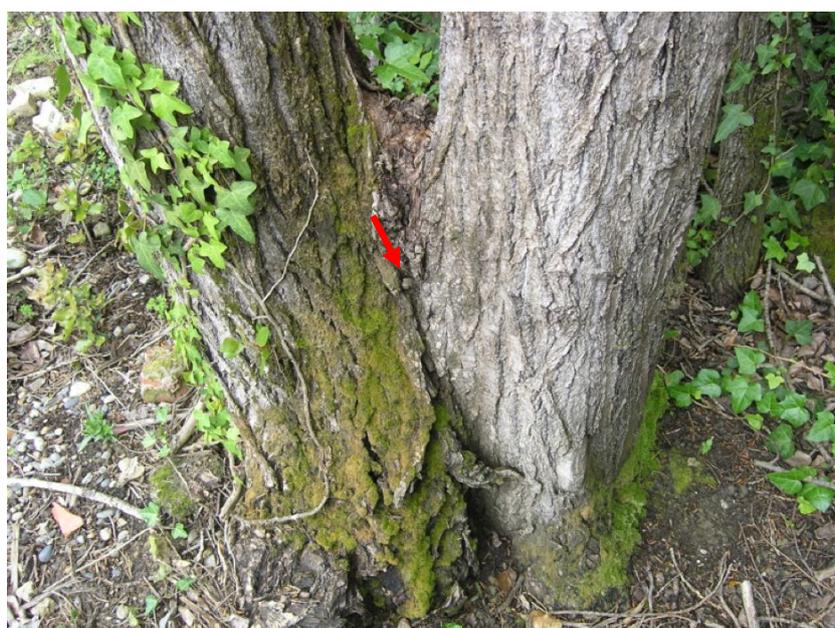
Sur le site **45%** des arbres mettent en évidence **des malformations pouvant engendrer des chutes d'axes** (risque de rupture élevé – Figure n°3). **En effet, des fourches à écorce incluse** (photo n°3) ont été détectées **sur les peupliers n°1, 2, 6, 12, 14, 16 et 17**.

Ce défaut de structure se forme lorsque la dominance apicale est perturbée. Les branches maîtresses ont alors la même direction et sont en concurrence. De l'écorce se retrouve incluse à leur base rendant impossible la soudure des cernes contigus. Des **ruptures d'axes** sont alors à craindre. Ces sujets sont donc dangereux.

**Photo n°3** : présence d'une fourche à écorce incluse au collet de l'arbre n°12

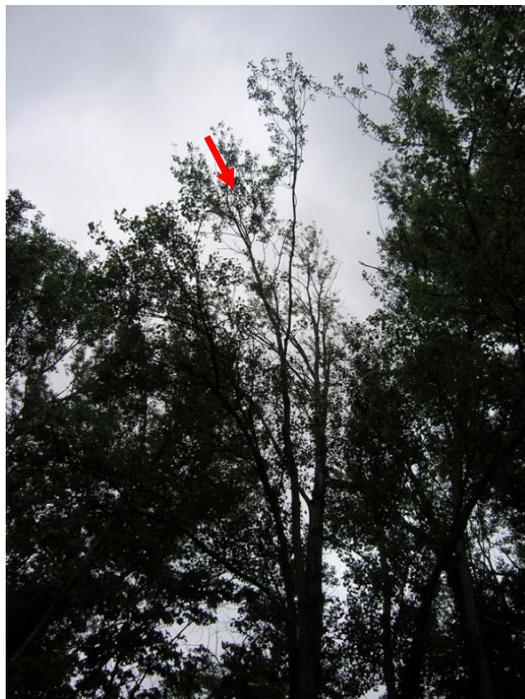
Seul un sujet présente une diminution de la baisse de la feuillaison (photo n°4). Il **souffre de la concurrence** qui s'exerce entre les différents sujets. **Cette situation est relativement fréquente dans les espaces dans lesquels aucune mesure de contrôle de la végétation n'a pas été prise**. Or, dans un espace arboré « mélangé », la survie et la croissance des différentes espèces dépendent de leur rapidité de croissance en hauteur respective et de leur capacité à occuper l'espace aérien par le développement latéral de leur houppier. Ainsi, en raison d'une **forte densité de plantation** ce peuplier se retrouve dominé, incapable d'accéder à une source lumineuse suffisante, il montre une diminution de la densité de sa feuillaison

**Photo n°4** : baisse de vigueur d'un peuplier situé à l'arrière du rucher

- Abattage des arbres situés le long du cours des sciences et des deux peupliers dangereux situés à l'arrière du rucher.
- Taille du bois mort en végétation sur tous les peupliers de l'arrière du rucher.

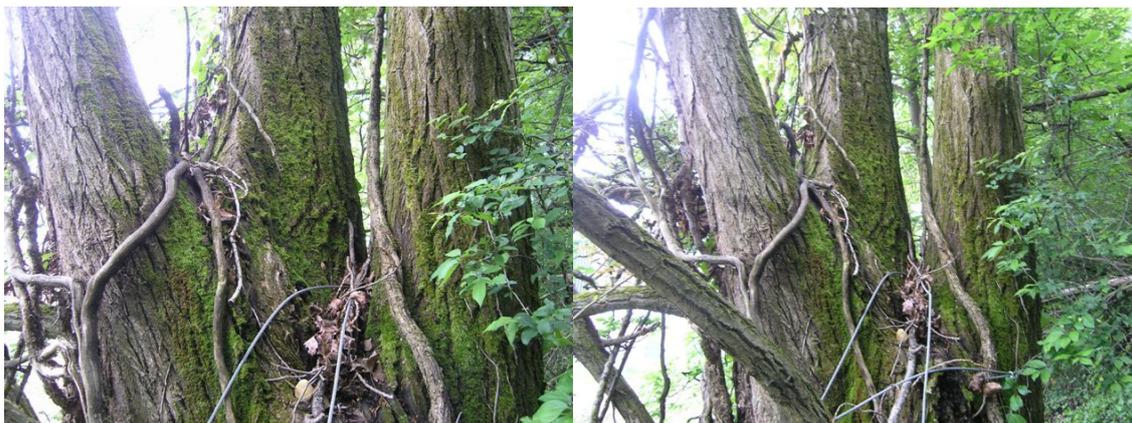
- Un arbre présente une **fourche à écorce incluse au collet** (un arbre entouré d'un hauban : photo n°5),
- Et un autre possède une **cavité à la base du tronc** (sujet situé proche d'un arbre tombé au sol).

Ces malformations risquent **d'altérer à court terme (5 ans), leur tenue mécanique**.

**Photo n°5** : fourche à écorce incluse
