**N° d'examen : 2959**

**Végétal :** *Populus nigra var. italica*

**Site :** le rucher

## COMPTE RENDU D'EXPERTISE

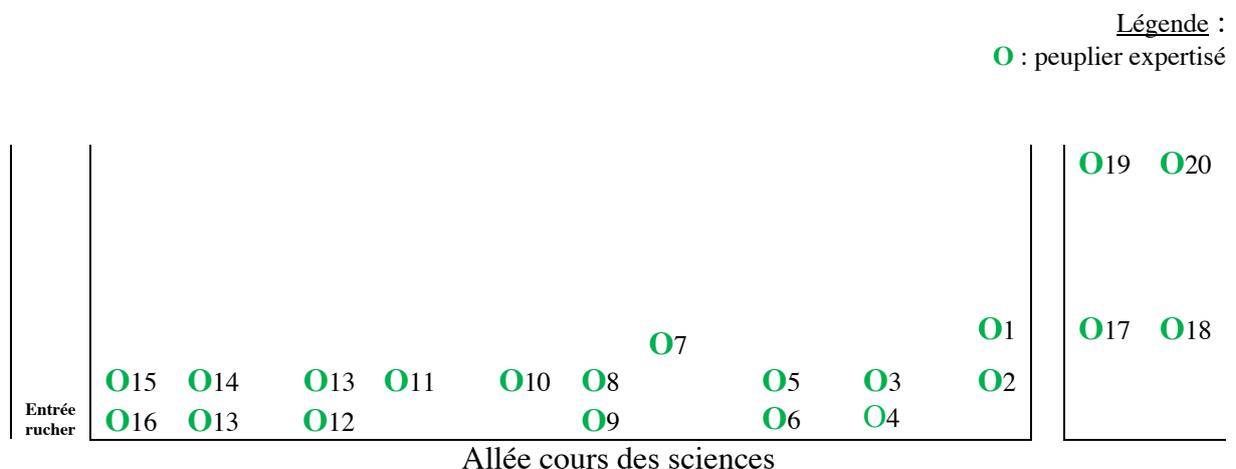
**Figure n°1** : numérotation des peupliers expertisés

Pour éviter toute ambiguïté, un schéma ci-dessous (figure n°1) présente la disposition et la numérotation des arbres situés à l'avant du rucher.

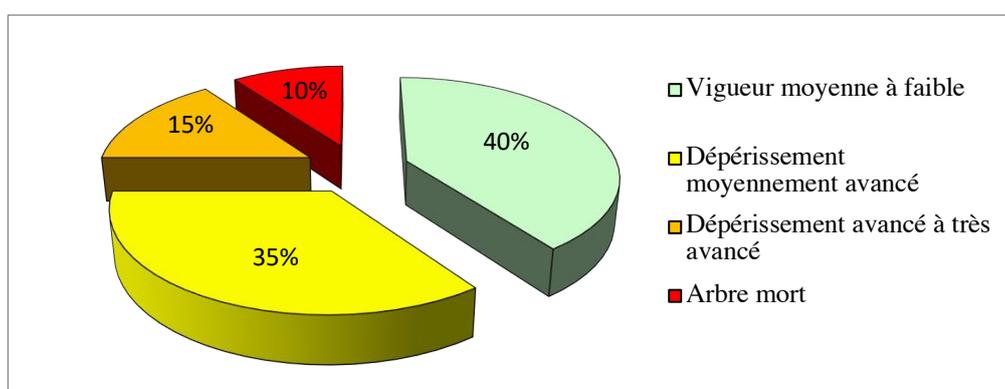
**Figure n°2** : pourcentage de répartition des arbres en fonction de leur vigueur

**Aucun des 20 arbres situés le long du cours des sciences ne présente une bonne vigueur (figure n°1).** En effet, 8 peupliers apparaissent **moyennement à faiblement vigoureux**. Il s'agit des arbres n° 2, 12, 13, 17, 18, 19 et 20. Les **12 sujets restants montrent un dépérissement plus ou moins marqué** :

- Les peupliers n°4 et 8 sont morts.
- Les arbres n°3, 5, 6, 7, 9, 10, 11, 14, 15 et 16 mettent en évidence une feuillaison moins dense, des mortalités de branches souvent fortement dimensionnées, des dessèchements des parties terminales et l'apparition de rejets déjà anciens sur les branches. Cette symptomatologie est appelée « **descente de cime** » (photo n°1) et est révélatrice d'une **perturbation physiologique**. Leur dépérissement apparaît inéluctable.

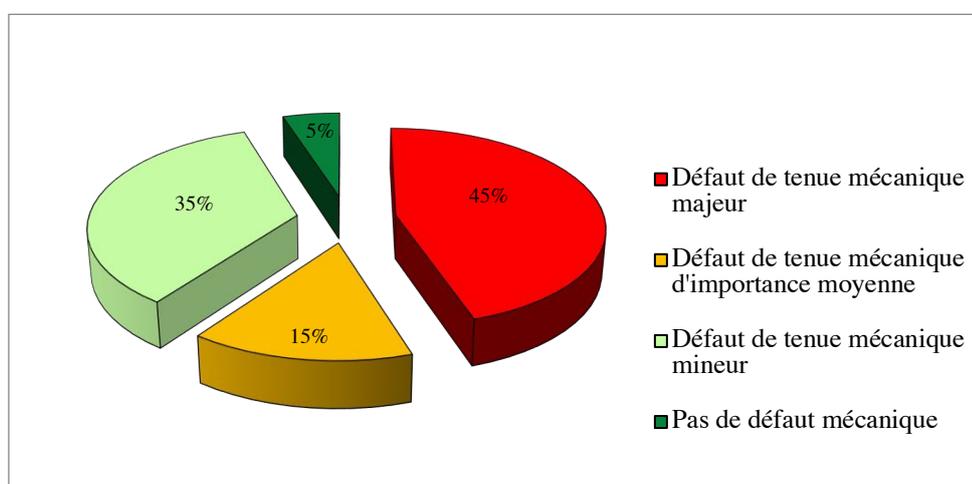
**Figure n°3** : pourcentage de répartition des arbres en fonction de leur état mécanique

Sur le site **45%** des arbres mettent en évidence **des malformations pouvant engendrer des chutes d'axes** (risque de rupture élevé – Figure n°3). **En effet, des fourches à écorce incluse** (photo n°3) ont été détectées **sur les peupliers n°1, 2, 6, 12, 14, 16 et 17**.

De plus, le **chablis** des **sujets n°4 et 8** risque d'avoir lieu : ces peupliers étant morts, leurs racines n'assurent plus leur rôle d'ancrage dans le sol.

Enfin, étant donné la présence de bois mort parfois fortement dimensionné dans les couronnes des arbres dépérissant, des ruptures de branches sont envisageables. Plus le diamètre de l'axe mort est important, plus forte est la probabilité de générer un incident ou un accident.
